**PLAN DE MOVILIDAD Y REHABILITACIÓN DE LA AVENIDA CIRCUNVALAR
ENTRE LA CALLE 14 Y CALLE 2 E, EN PEREIRA RISARALDA.**

**UNIVERSIDAD LIBRE SECCIONAL PEREIRA
FACULTAD DE INGENIERÍAS
PROGRAMA DE INGENIERÍA CIVIL
PEREIRA
2012**

**Trabajo de grado para optar al título de
Ingenieros Civiles**

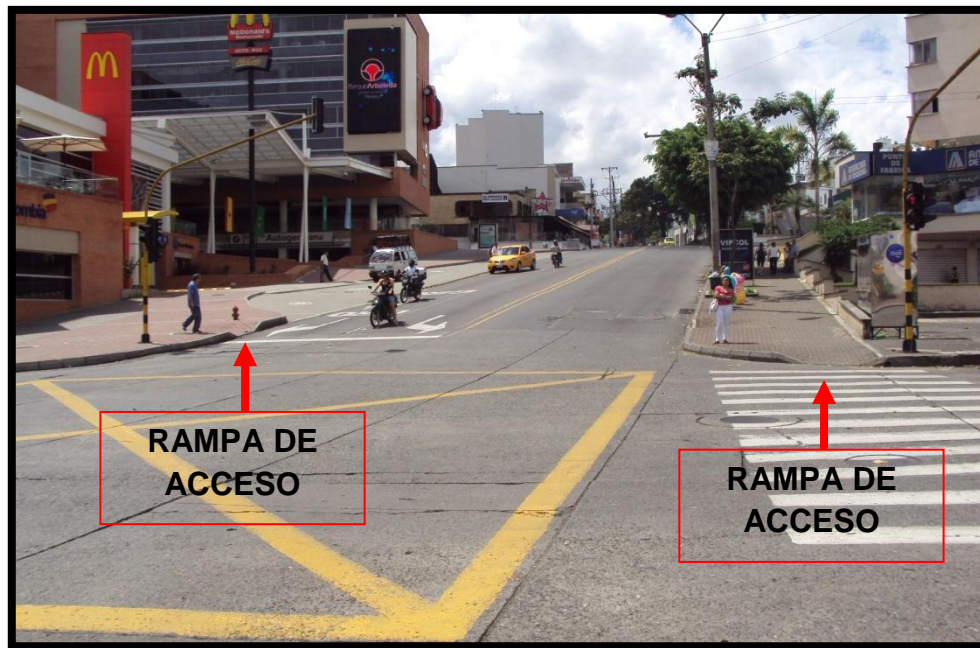
Fotografía No. 16 Panorámica zonas de andenes, sector Invico.

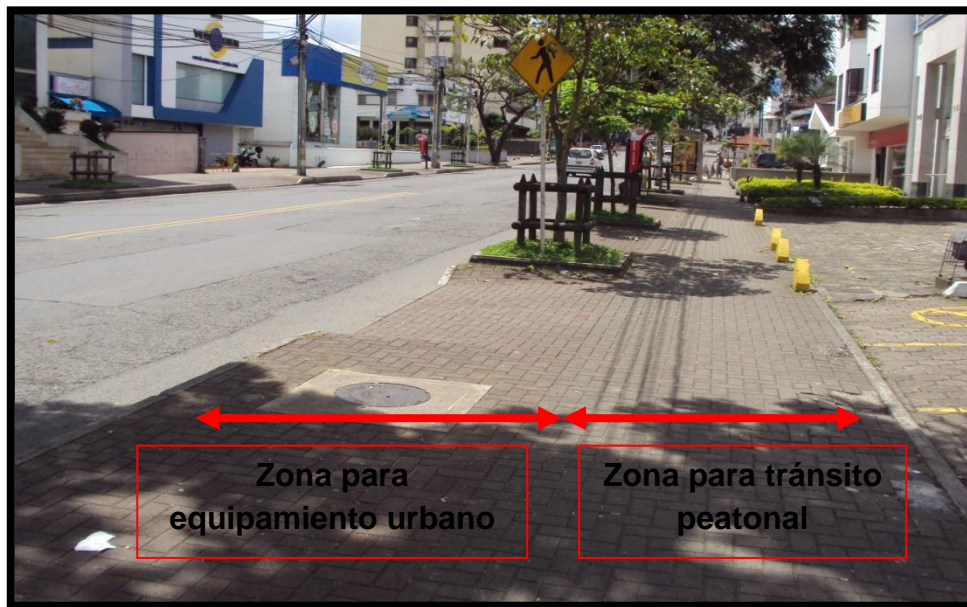
Fotografía No. 17 Panorámica zonas de andenes calles 12 y 11.

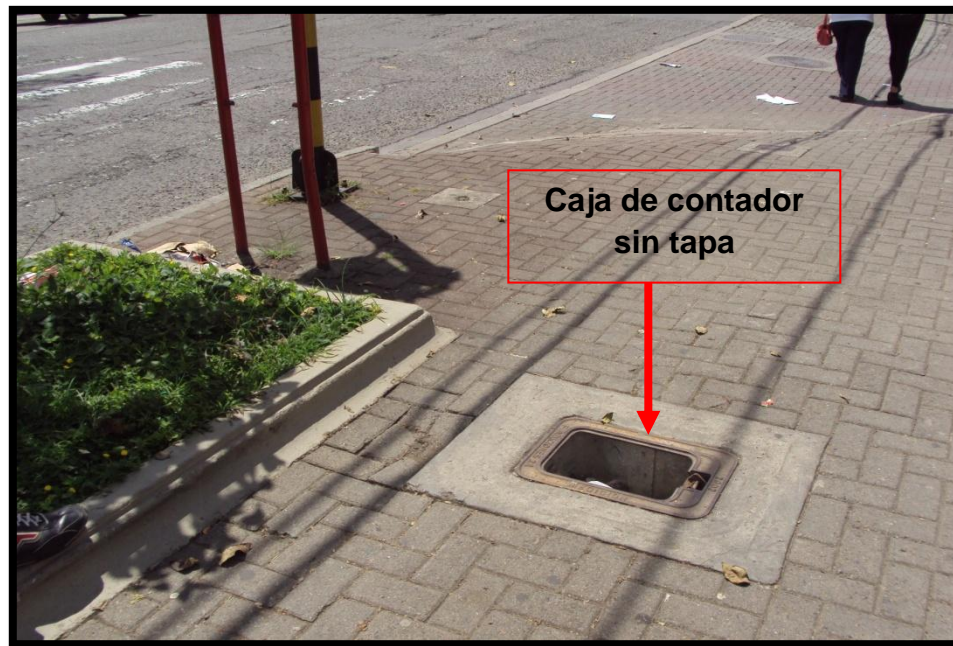
Fotografía No. 18 Panorámica esquina calle 10.

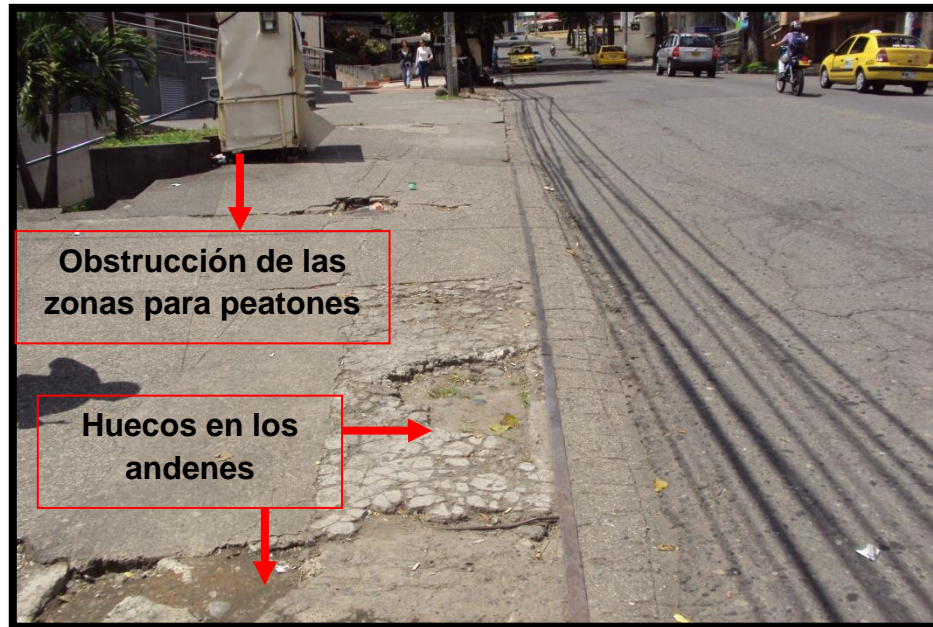
Fotografía No. 19 estado actual de los andenes entre la calle 9 y 8.

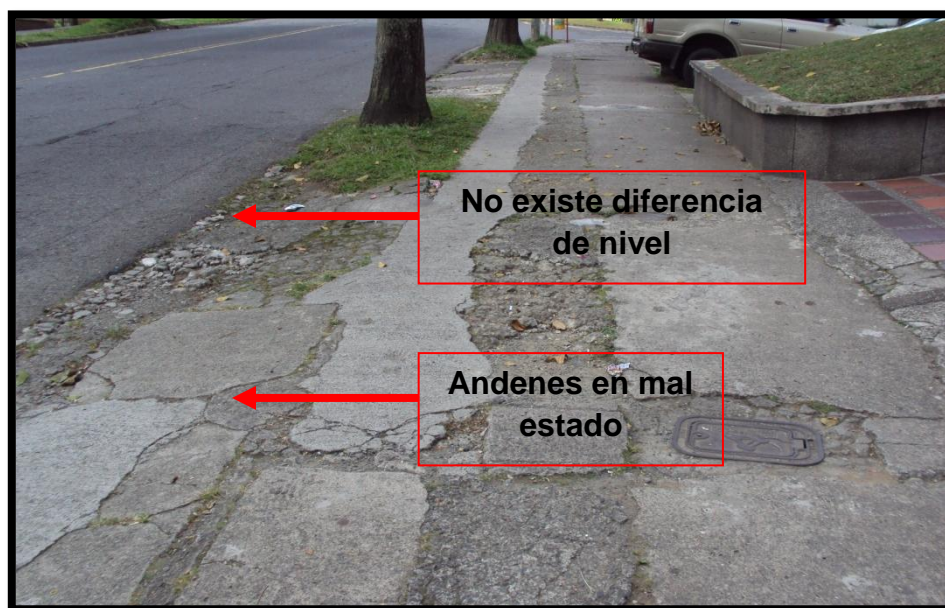
Fotografía No. 20 estado actual de los andenes entre la calle 8 y 7

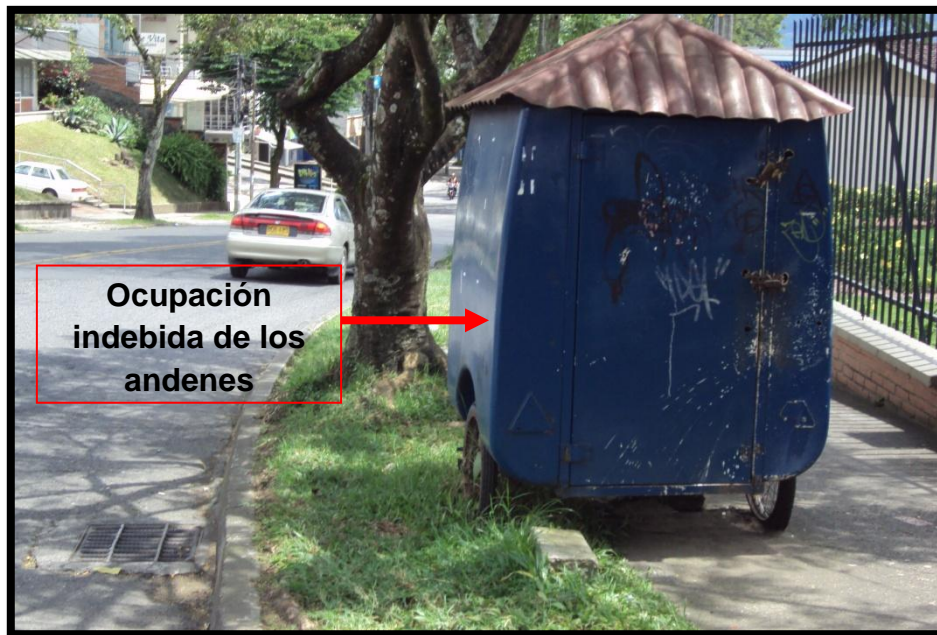
Fotografía No. 21 Obstaculización del tránsito peatonal.

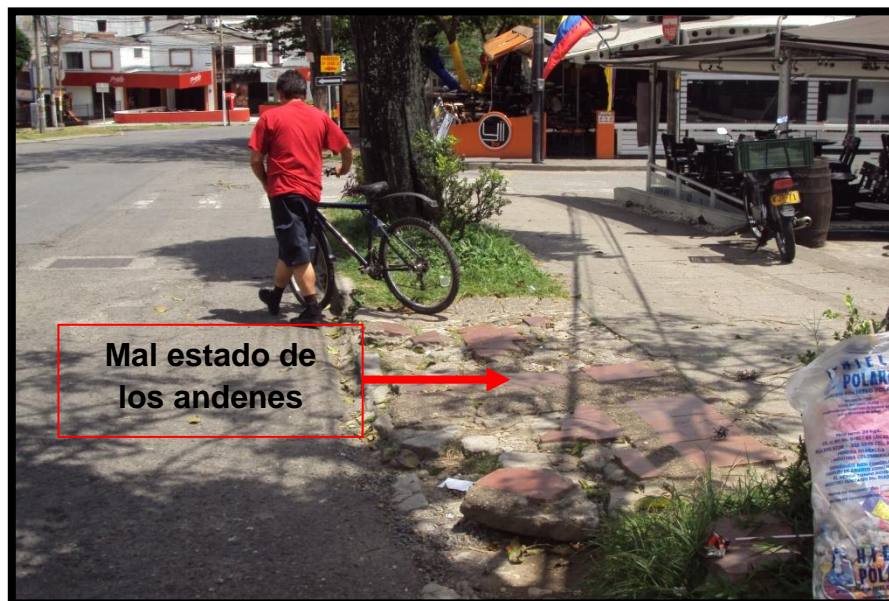
Fotografía No. 22 Deterioro de los andenes.

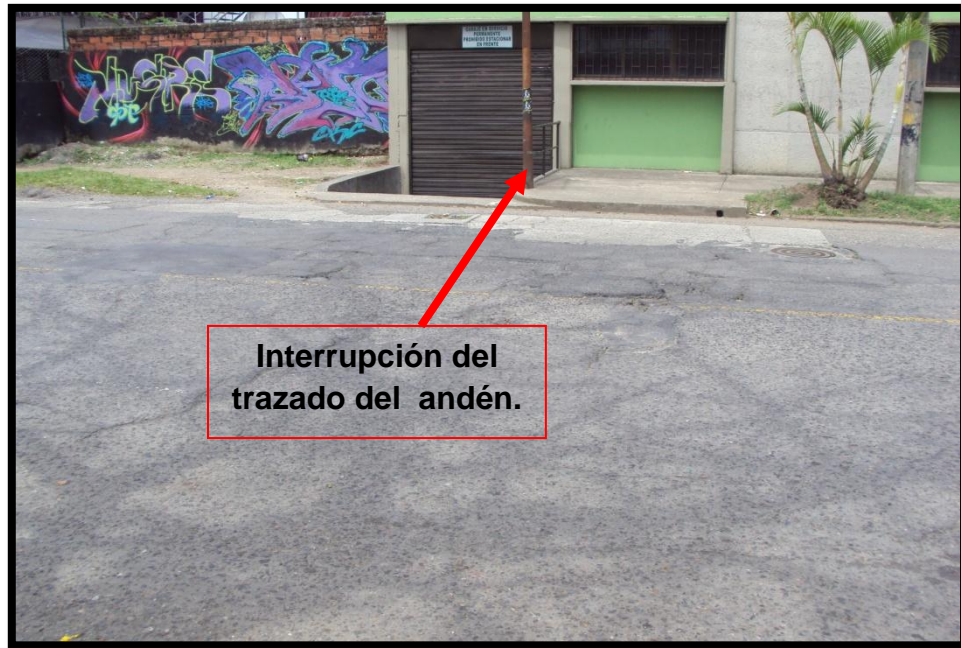
Fotografía No. 23 Deterioro de los andenes.

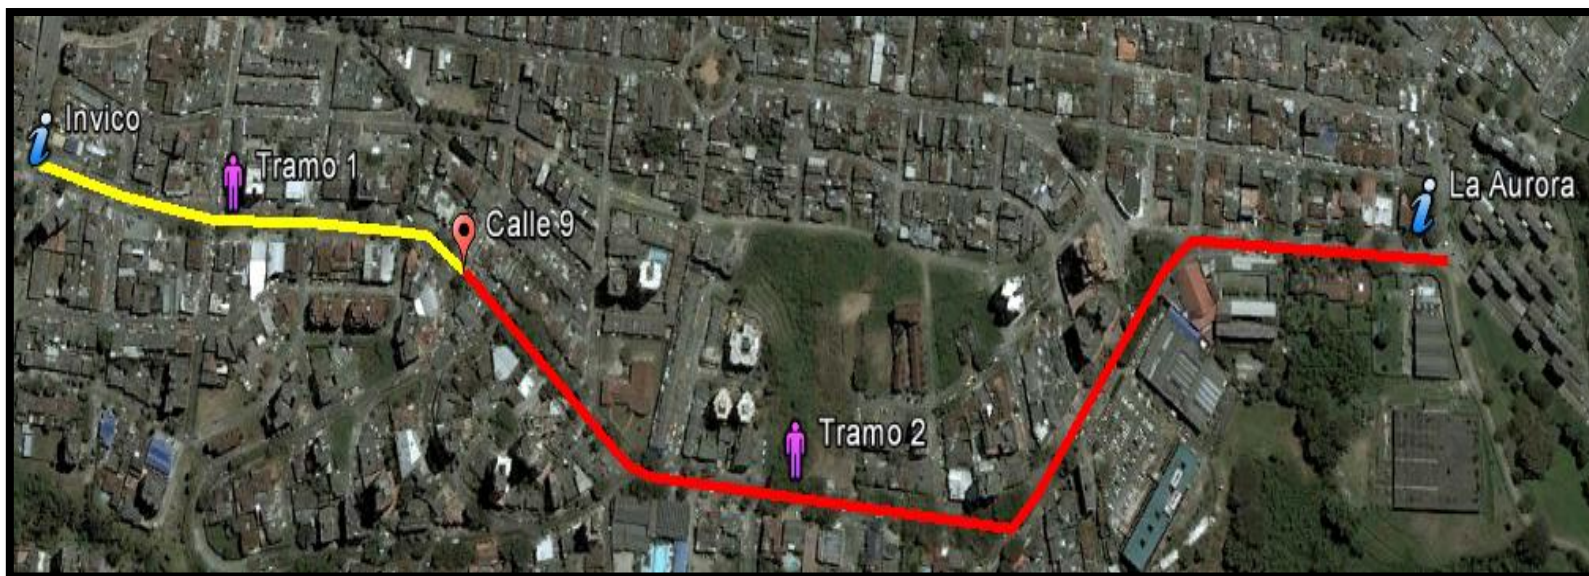
Gráfico No. 17 Localización y calificación del estado de los andenes de la avenida Circunvalar.

- Tramo 1. (Andenes en muy buen estado)
- Tramo 2. (Andenes en muy mal estado)

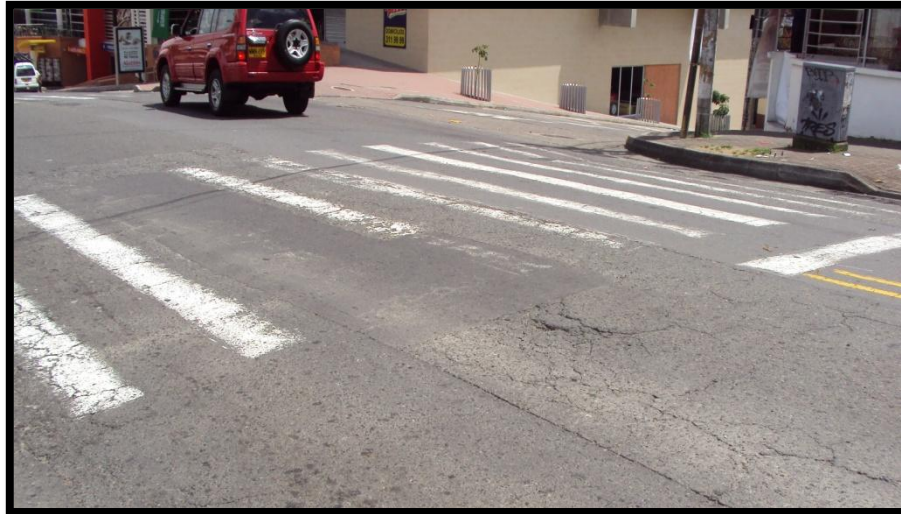
Fotografía No. 24 Deterioro de la demarcación.

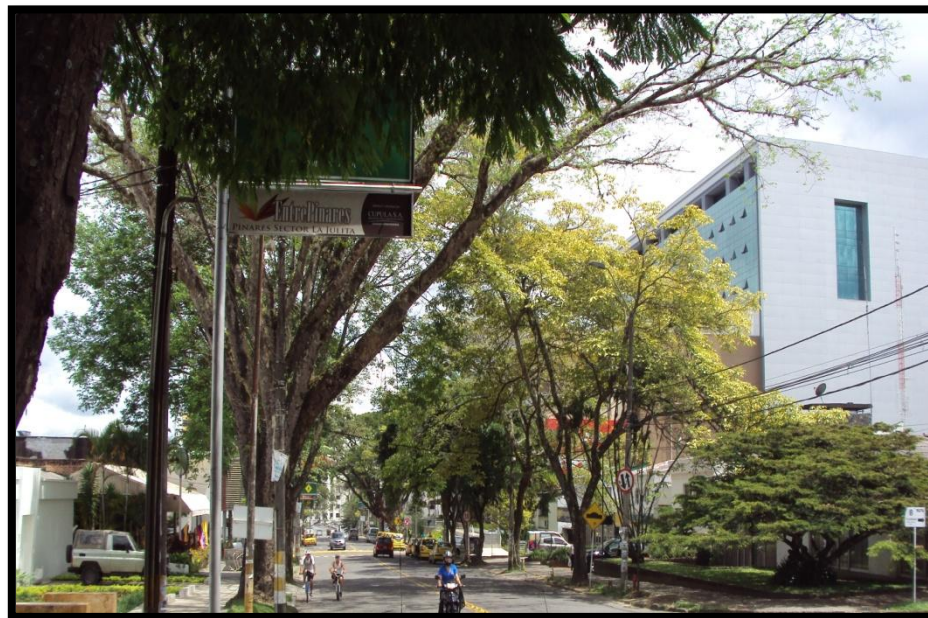
Fotografía No. 29 Obstrucción visibilidad de la señalización.

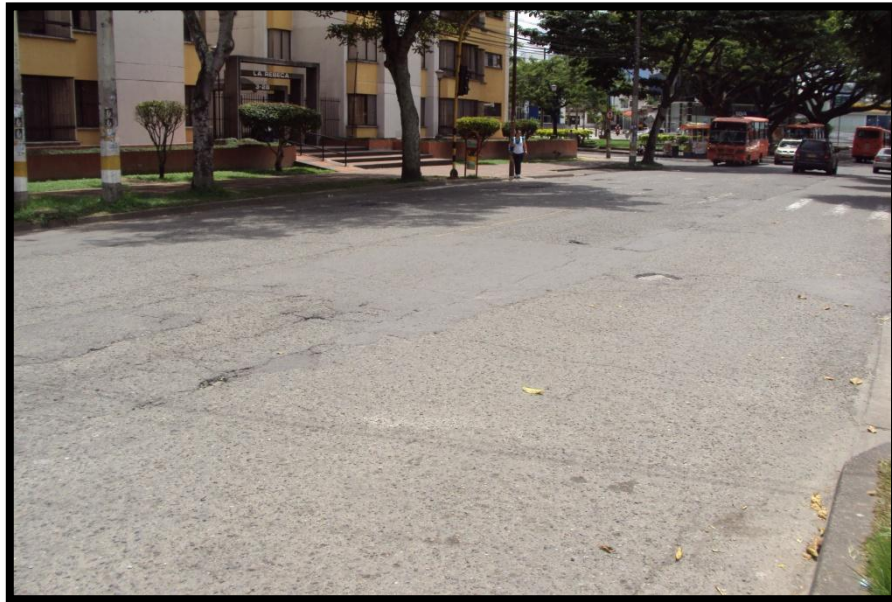
Fotografía No. 31 Carencia de señalización horizontal

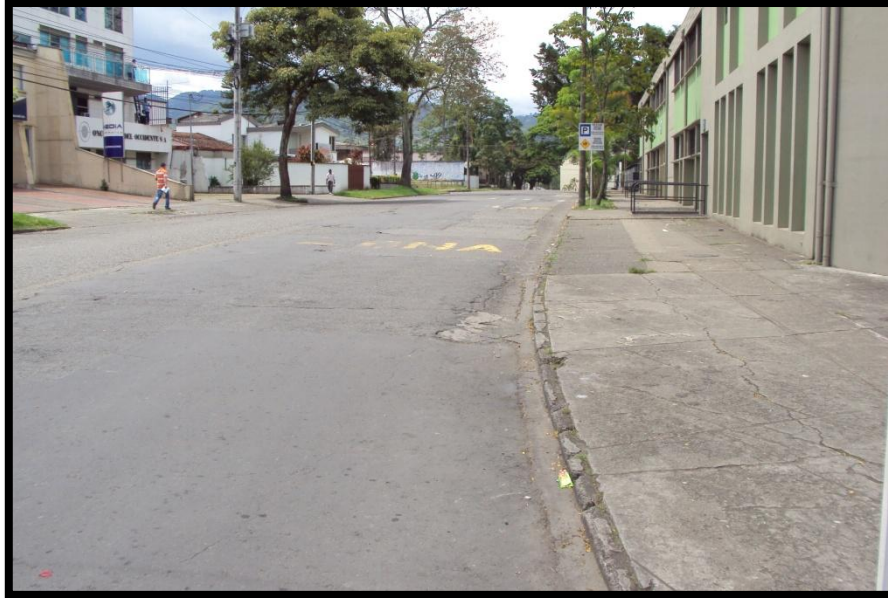
**Fotografía No. 32 Carencia de señalización horizontal y vertical en zona
escolar**

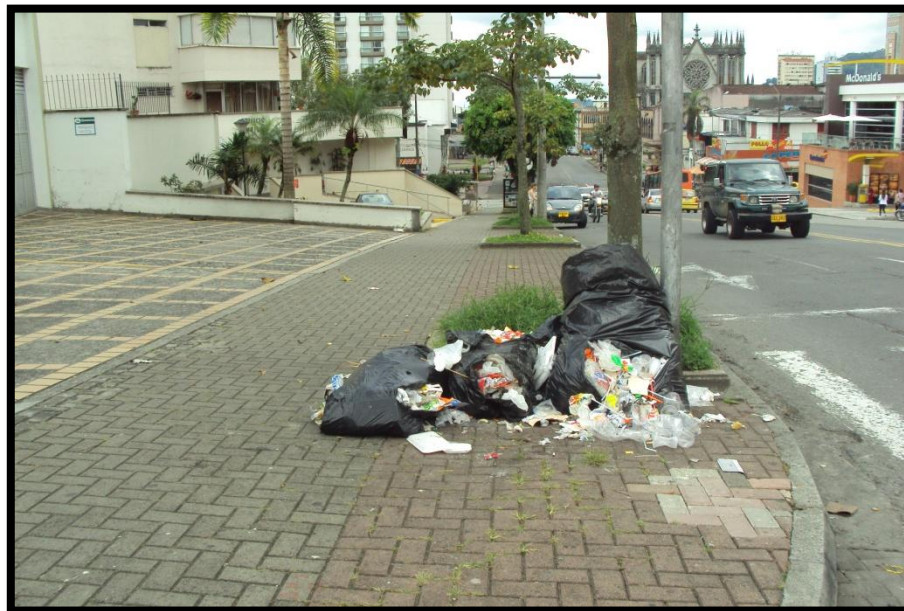
Fotografía No. 33 Ausencia de canecas para basura

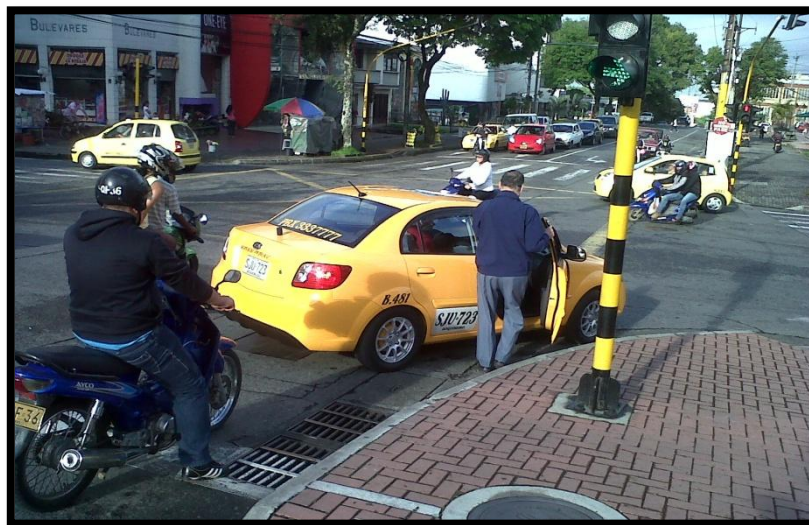
Fotografía No. 35 Abordaje de taxi en zonas prohibidas

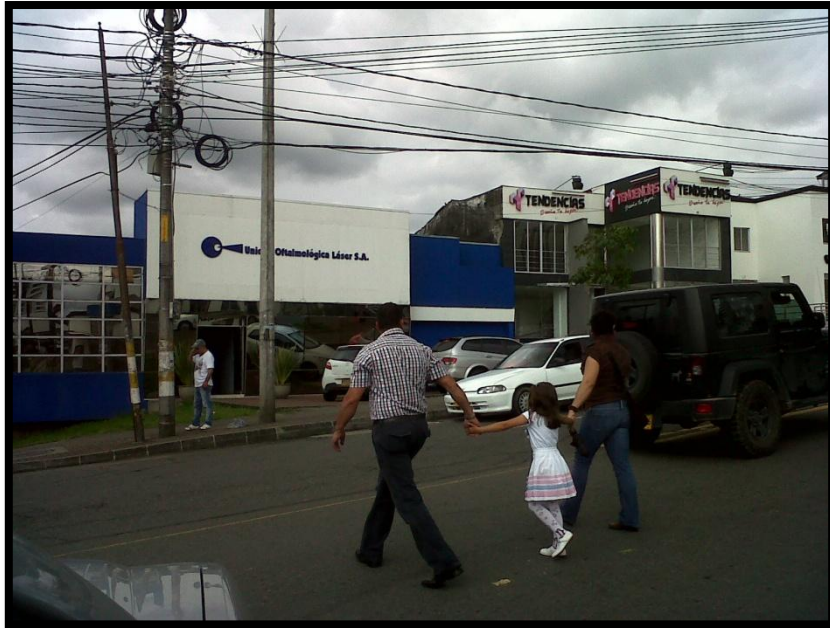
**Fotografía No. 36 Imprudencia de peatones al cruzar la avenida
Circunvalar**

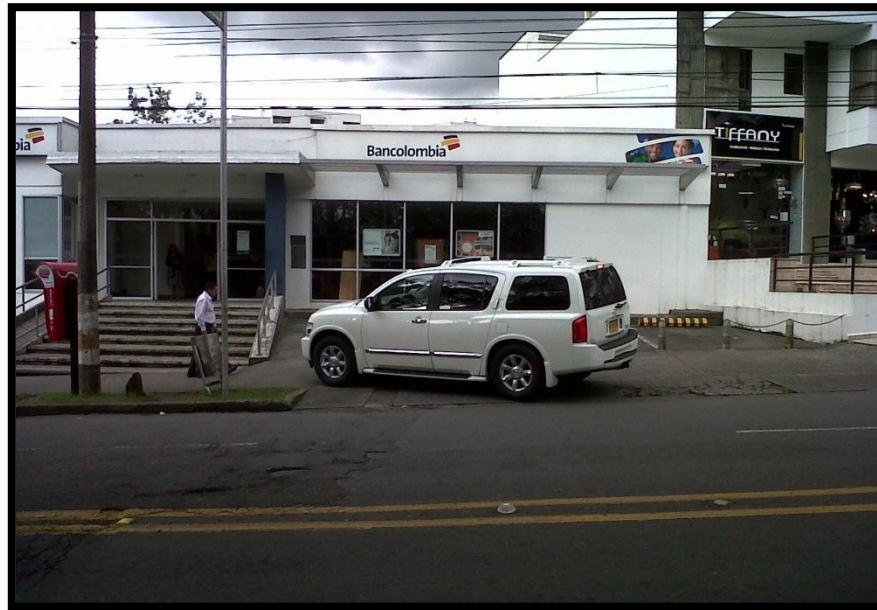
Fotografía No. 38 Obstaculización de las zonas peatonales

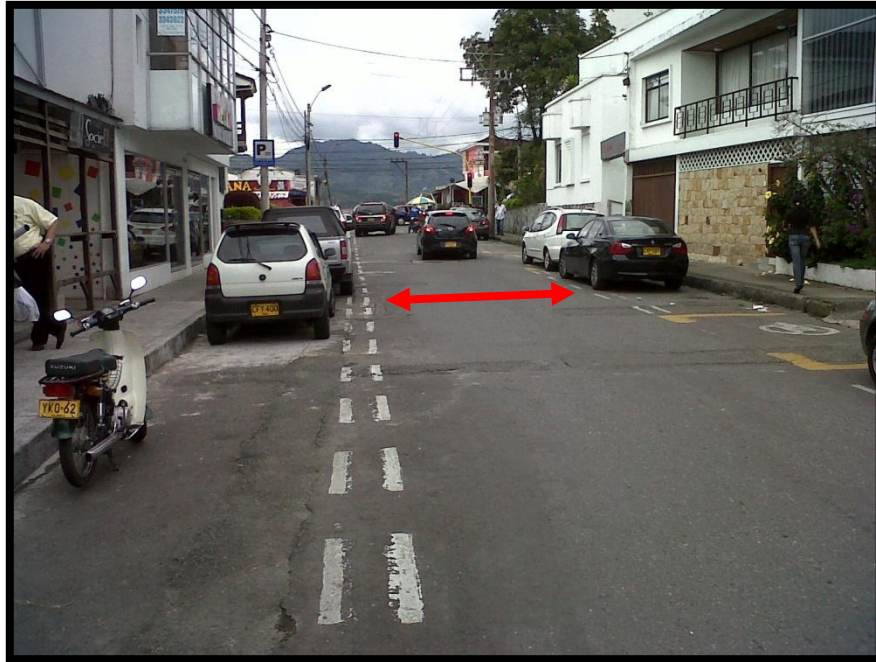
Fotografía No. 41 Disminución de la capacidad vial.

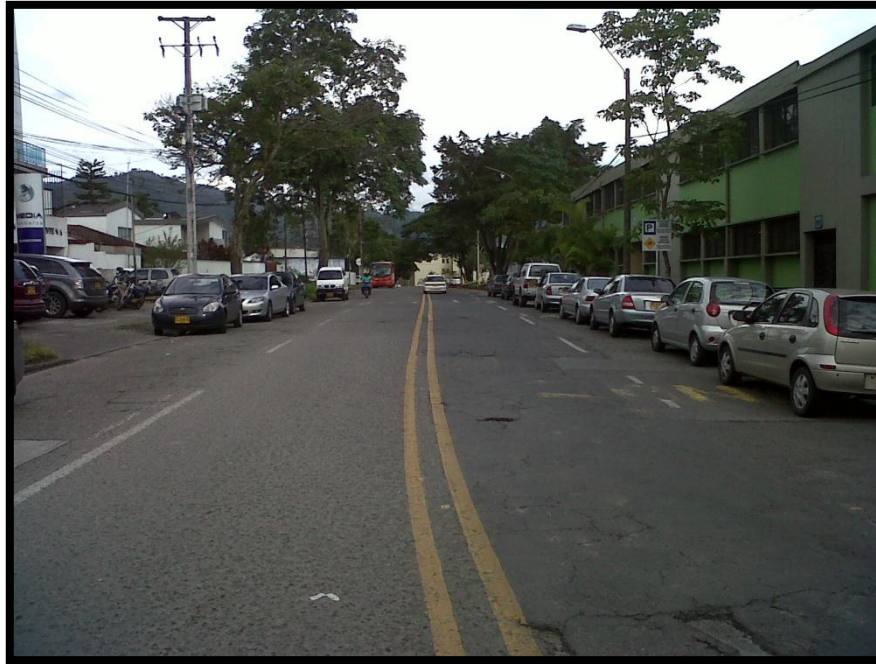
Fotografía No. 45 Estacionamiento sobre la avenida Circunvalar
